## **Entwicklungs- und Sanierungskonzept der Sportfreianlagen der Stadt Geilenkirchen**

Objekt **Gutachten Sportanlagen, Geilenkirchen**

Prüfbericht Nr. **769**

Bearbeiter **Geo3 GmbH**  
Uedemer Straße 196  
47551 Bedburg-Hau

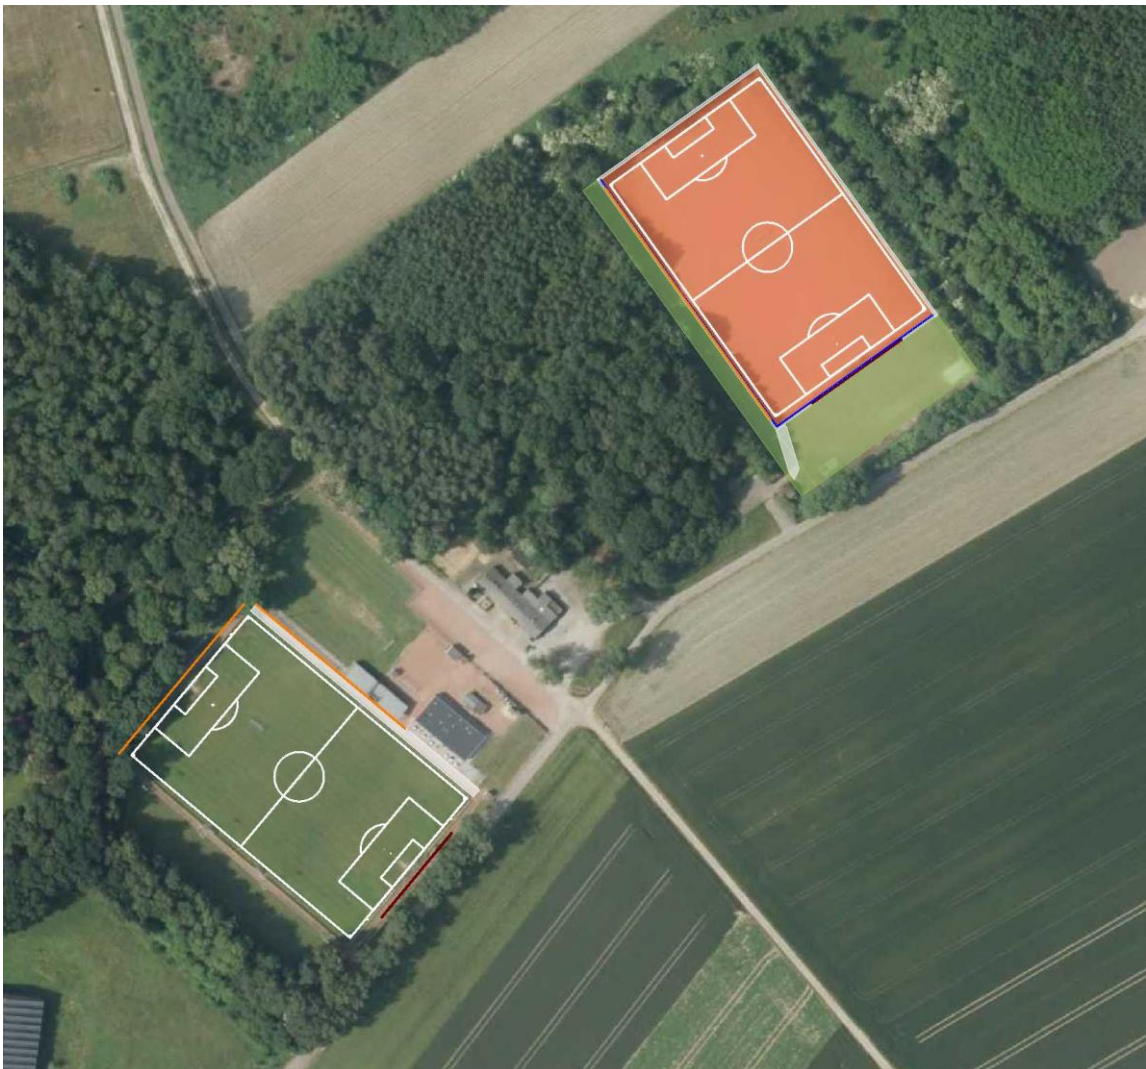
Sportanlage Teveren:

Das Rasenspielfeld im Stadion ist auf Grund des sandigen Aufbaus sehr gut auch bei feuchter Witterung zu benutzen. Allerdings sind die Zaunanlagen (Ballfangzäune, Außenzaun zur Straße) marode und sollte erneuert werden. In diesem Zusammenhang wird vorgeschlagen, an der Tribünen Seite eine Barriere zu Spielfeld zu errichten um eine Trennung zwischen Zuschauern und Sportlern zu erhalten. Ein gepflasterter Umgangsweg würde die Pflege der Anlage erleichtern und die Situation für Zuschauer bei nasser Witterung verbessern.

Die leichtathletischen Anlagen auf dem Tennenplatz werden nicht genutzt. Daher wird vorgeschlagen diese zurückzubauen und z.B. als Rasenfläche anzulegen. Darüber hinaus kann die Barriere um den Tennenplatz bis auf eine Längsseite abgerissen werden. Ein gepflasterter Umgangsweg erleichtert die Pflege der Tennenfläche.

- Rückbau der Laufbahn und der leichtathletischen Anlagen und Anlegen von Rasenflächen
- Erneuerung der Tennendeckschicht
- Erneuerung der Beregnungsanlage
- Herstellen eines gepflasterten Umgangsweges
- Herstellen eines Ballfangzaunes auf 40 m Länge an der südlichen Seite
- Erneuerung der Oberflächenentwässerung (Muldenrinne)

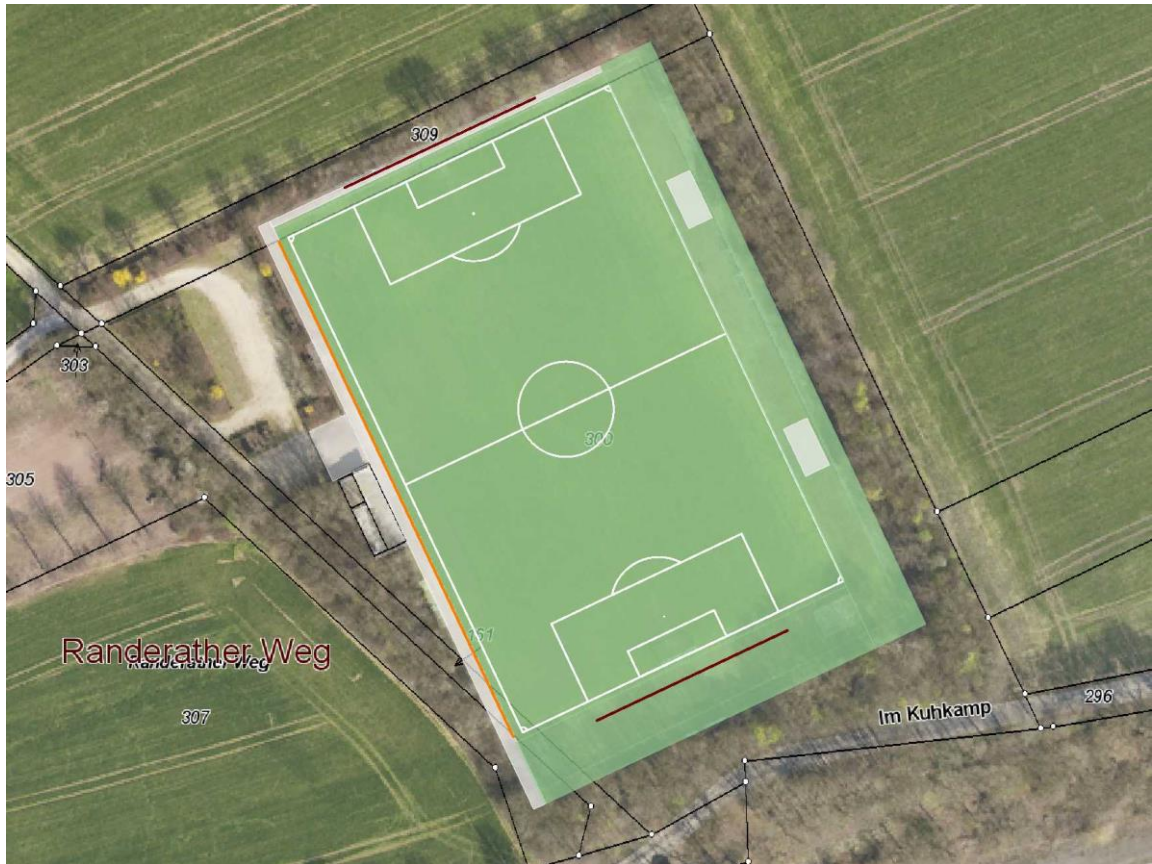
Sportanlage Lindern:

Die Mängel in der Rasenoberfläche sind hauptsächlich der Pflege und der fehlenden Beregnungsanlage geschuldet. Die Pflege ist daher zu intensivieren und eine Unterflur-Beregnungsanlage ist einzubauen.

Die Zaunanlagen sind teilweise stark beschädigt und erfüllen nicht mehr ihre Funktion. Die Ballfangzaunanlage und Teile des Außenzaunes sind daher zu erneuern.

- Rückbau der leichtathletischen Anlagen (Laufbahn, Tennenplatz und Einbauten)
- Erneuerung der Ballfangzäune
- Erneuerung der Barriere an der westlichen Längsseite
- Abtragen der Filzschicht und Neuansaat des Rasenspielfeldes
- Herstellen einer Unterflur-Beregnungsanlage
- Herstellen von gepflasterten Wegen an der westlichen Längsseite
- Errichten einer Flutlichtanlage
- Reparatur des Außenzaunes
- Bewuchs um die Sportanlage verringern
