**Grundstück Hartbaumpfad 9 - 11, Geilenkirchen, Flurstücke 2897 und 3035**

**Bodenuntersuchungen auf Verunreinigungen**

## **Untersuchungsbericht**

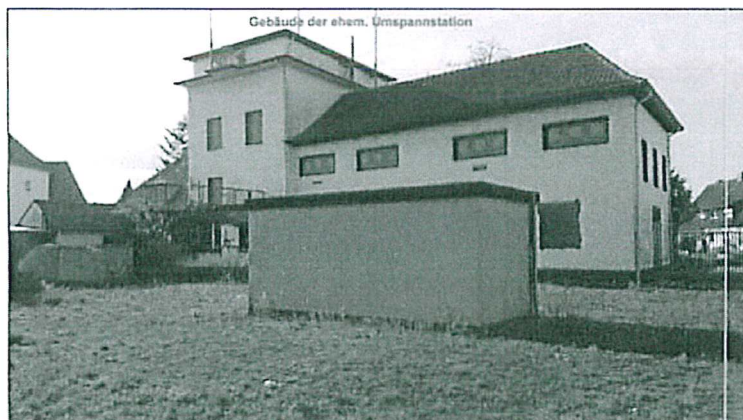
Foto 1

Auf dem Grundstück steht das Gebäude der ehem. Umspannstation. Dieses war nicht Gegenstand des Untersuchungsauftrages (s. Foto 1).

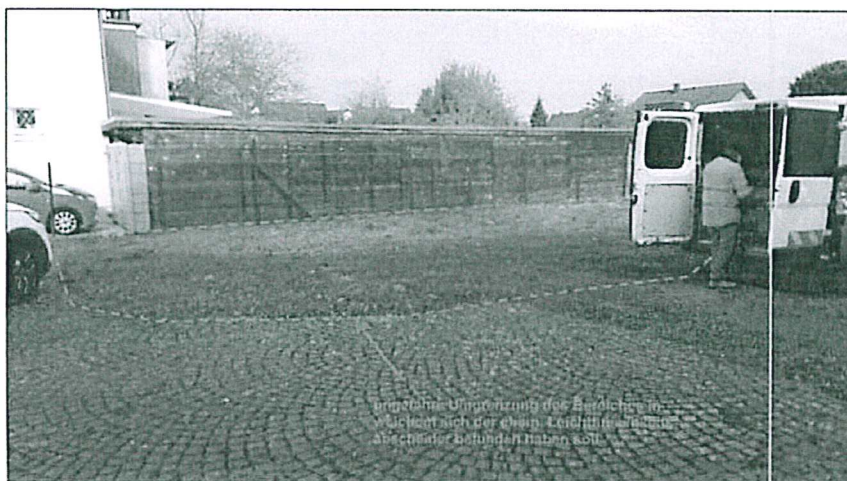
Foto 2

Die Sondierungen So1 - So10 wurden auf dem Flurstück 3035 und dem westlichen Teil des Flurstücks 2897 angesetzt, da hier früher ein Leichtflüssigkeitsabscheider-System eingebaut war, welches bereits vor längerer Zeit ausgebaut worden ist (Flurstück 3035) und zeitweise Transformatoren abgestellt worden sein sollen (westlicher Teil des Flurstücks 2897). Da hier eine Tiefgarage geplant ist, wurden die Sondierungen 4,0 m tief gebohrt (s. Fotos 2 und 3 und Anl. 4.1).

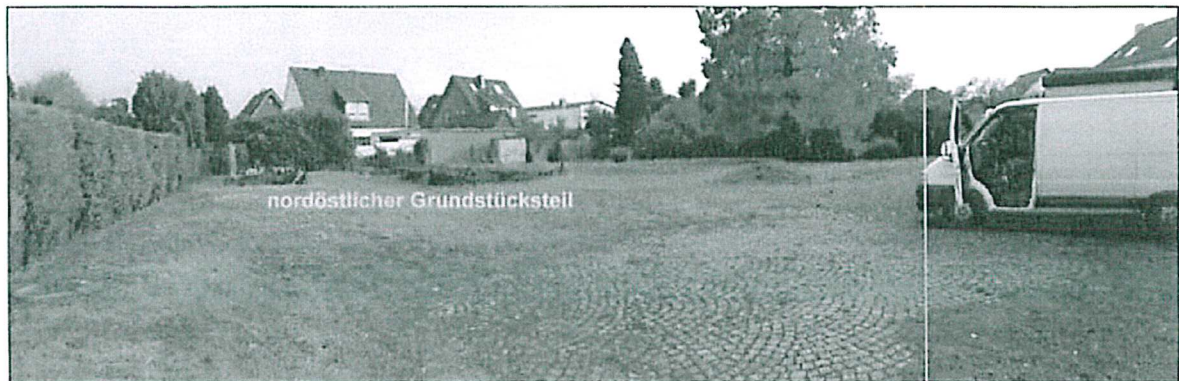
Foto 4

Auf dem nordöstlichen Teil des Flurstücks 2897 wurden die Sondierungen So11 - So16 bis 3,0 m Tiefe gebohrt. Hier wurden lokal Holzmasten gelagert (s. Foto 4).
